# Slutrapport

Ro-ro passagerarfärjan

## MS ESTONIAS

förlisning i Östersjön  
den 28 september 1994

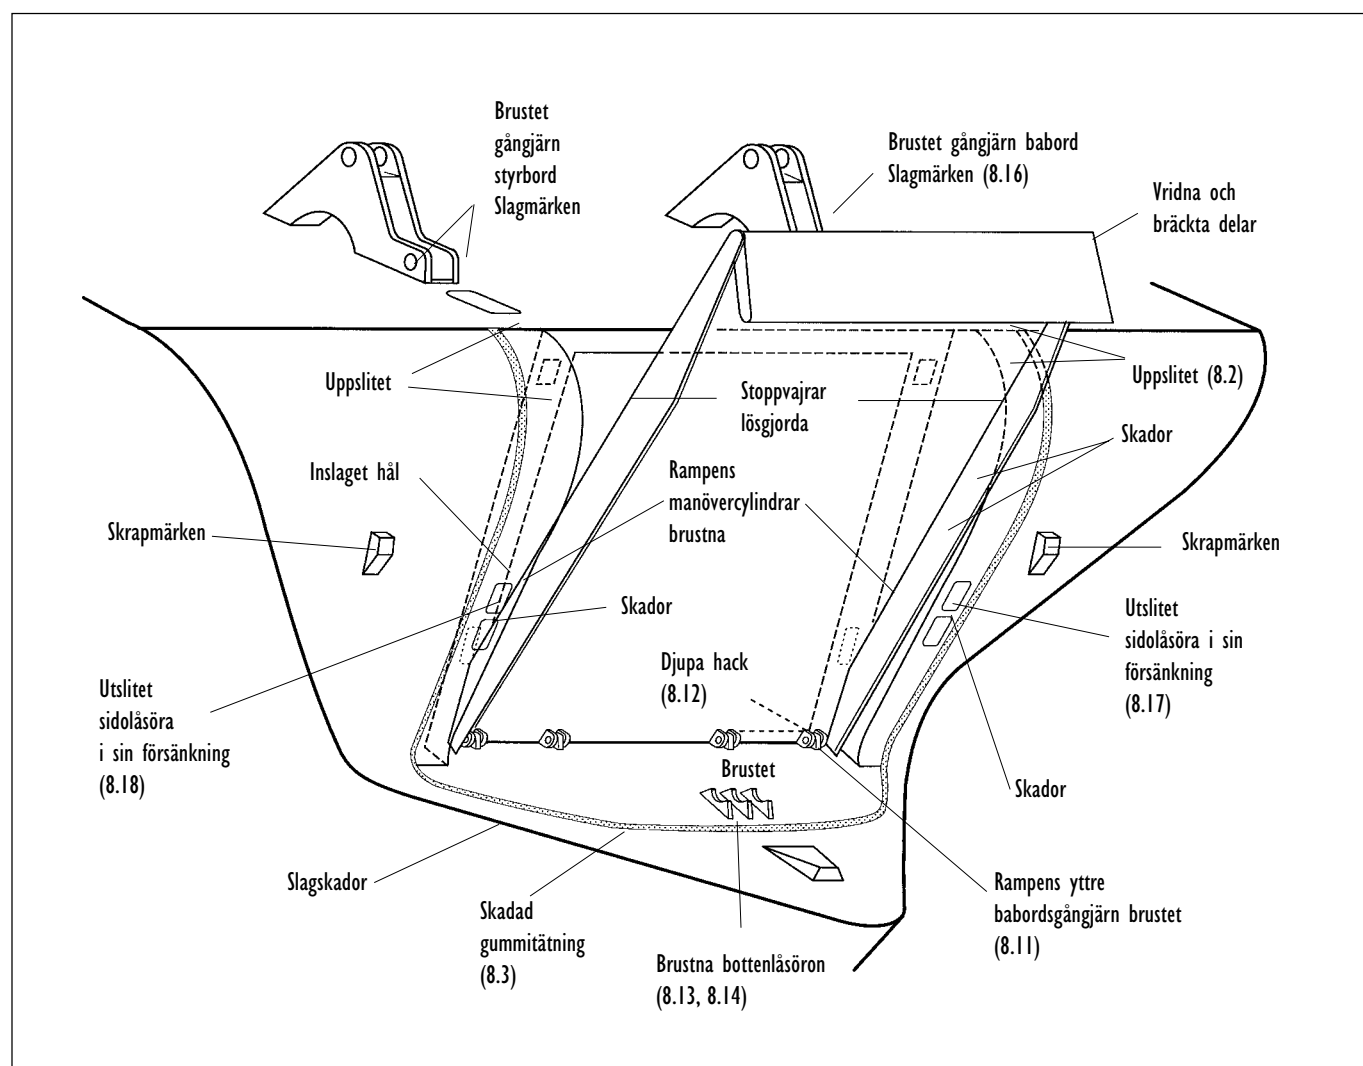
**Figur 8.1 Översikt över skadorna i bogområdet med hänvisningar till andra illustrationer.**

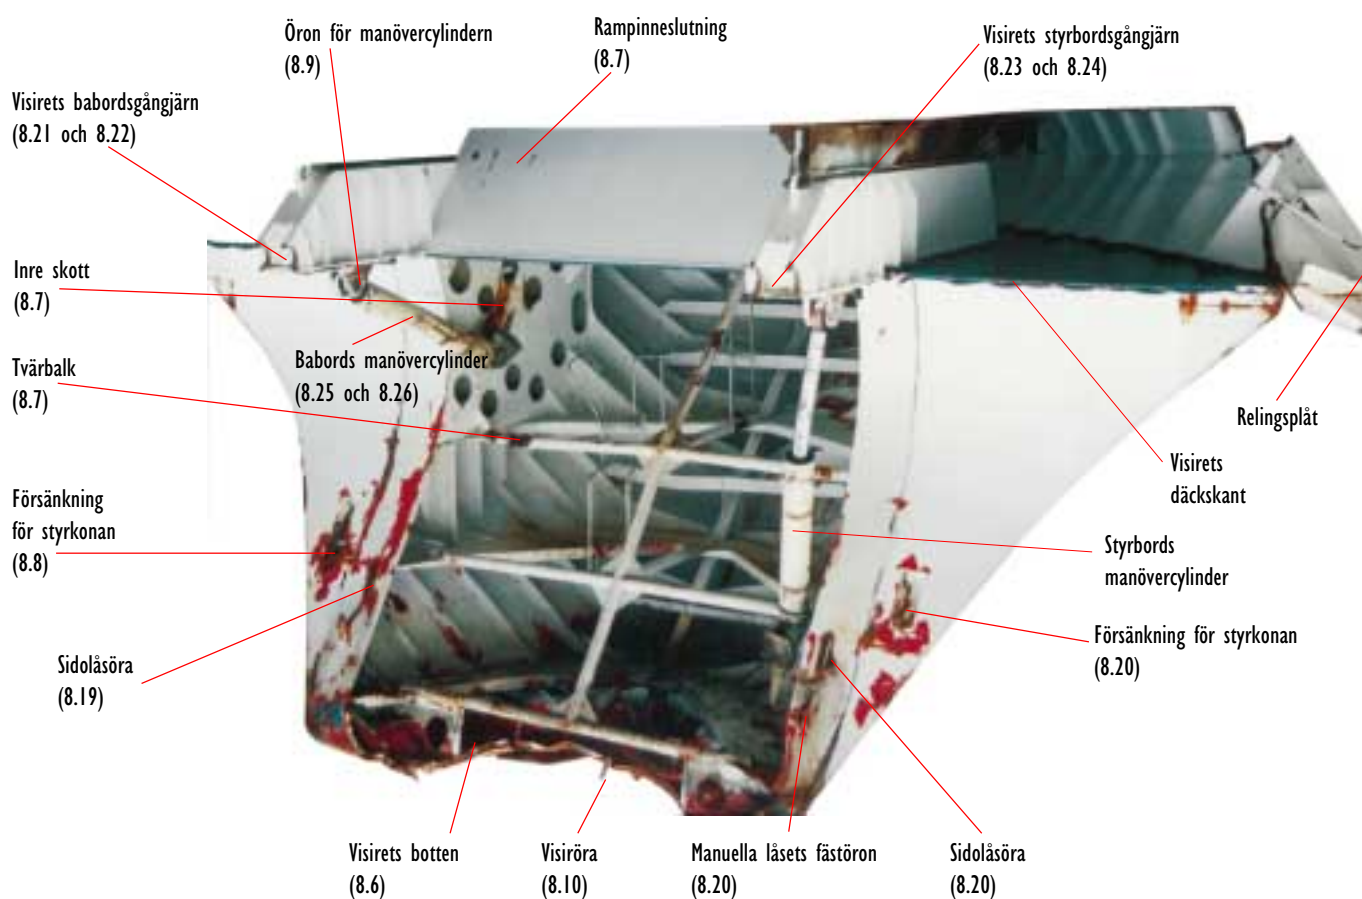
**Figur 8.4 Översikt över skadorna på visiret med hänvisningar till andra illustrationer.**

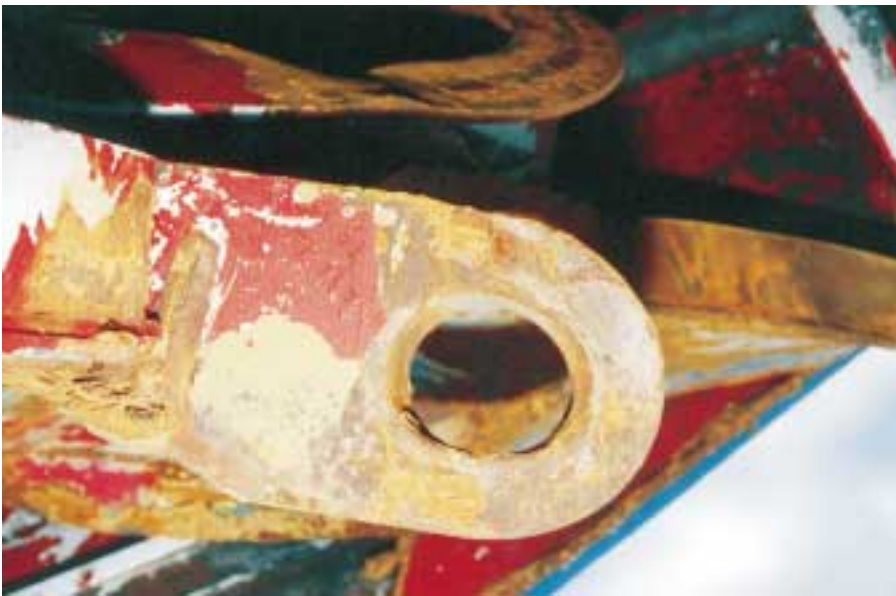
**Figur 8.10 Visirörat för bottenlåset.**

ren var deformerad och sprucken (figur 8.10). Hålet i örat för låsbulten hade en ursprunglig diameter på 85 mm, men efter olyckan hade hålet blivit ovalt med dimensioner i mitten på ca 83 x 95 mm.

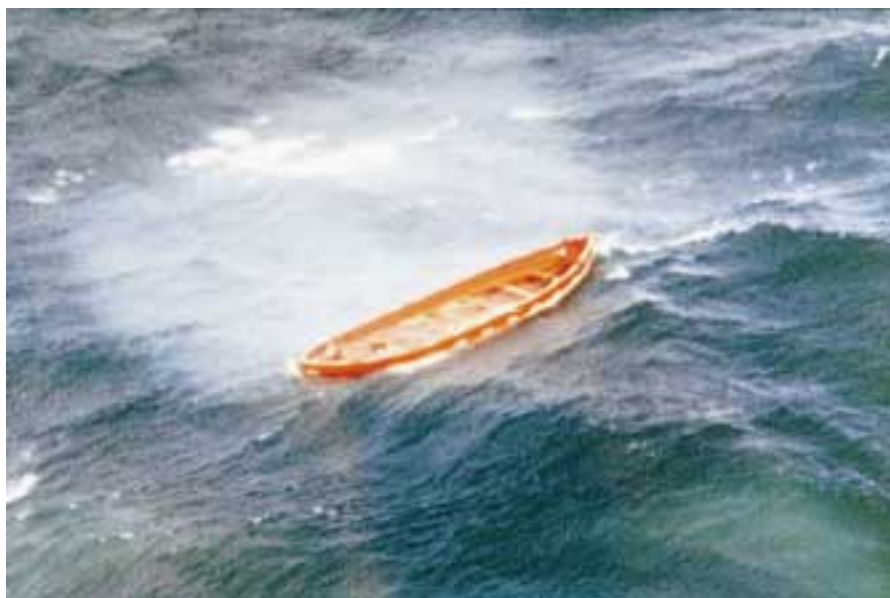
**Figur 17.6 En vattenfylld livbåt från ESTONIA efter olyckan.**
