**Preliminär bedömning av nya uppgifter om förlisningen av passagerarfartyget M/V ESTONIA**

**Passagerarfartyget M/V ESTONIA sjönk 1994. En internationell utredningskommission (JAIC) undersökte olyckan och publicerade sin slutrapport 1997. Efter att nya uppgifter framkommit under 2020 beslutade den estniska haverikommissionen att inleda en preliminär bedömning av de nya uppgifterna. Den svenska och den finska haverikommissionen bistår i arbetet. En slutrapport bedöms kunna publiceras i slutet av 2025.**

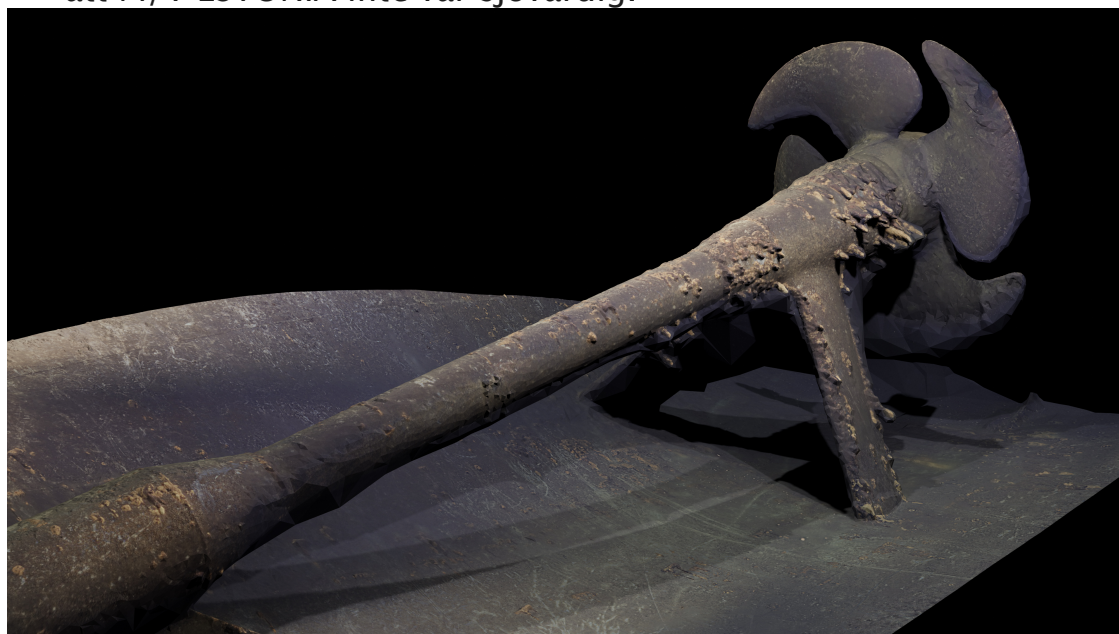
En av Estonias propellrar. Fotogrammetri: Ocean Discovery AB.
