**Estoniakatastrofen**

# Experter i ny studie: Kollision orsakade Estonias förlisning

**Estonia förliste efter en kollision. Det är slutsatsen i en närmare 200 sidor lång vetenskaplig utredning från Baltic Marine Technical Investigation Group (BMTIG) som släpps i dag.**

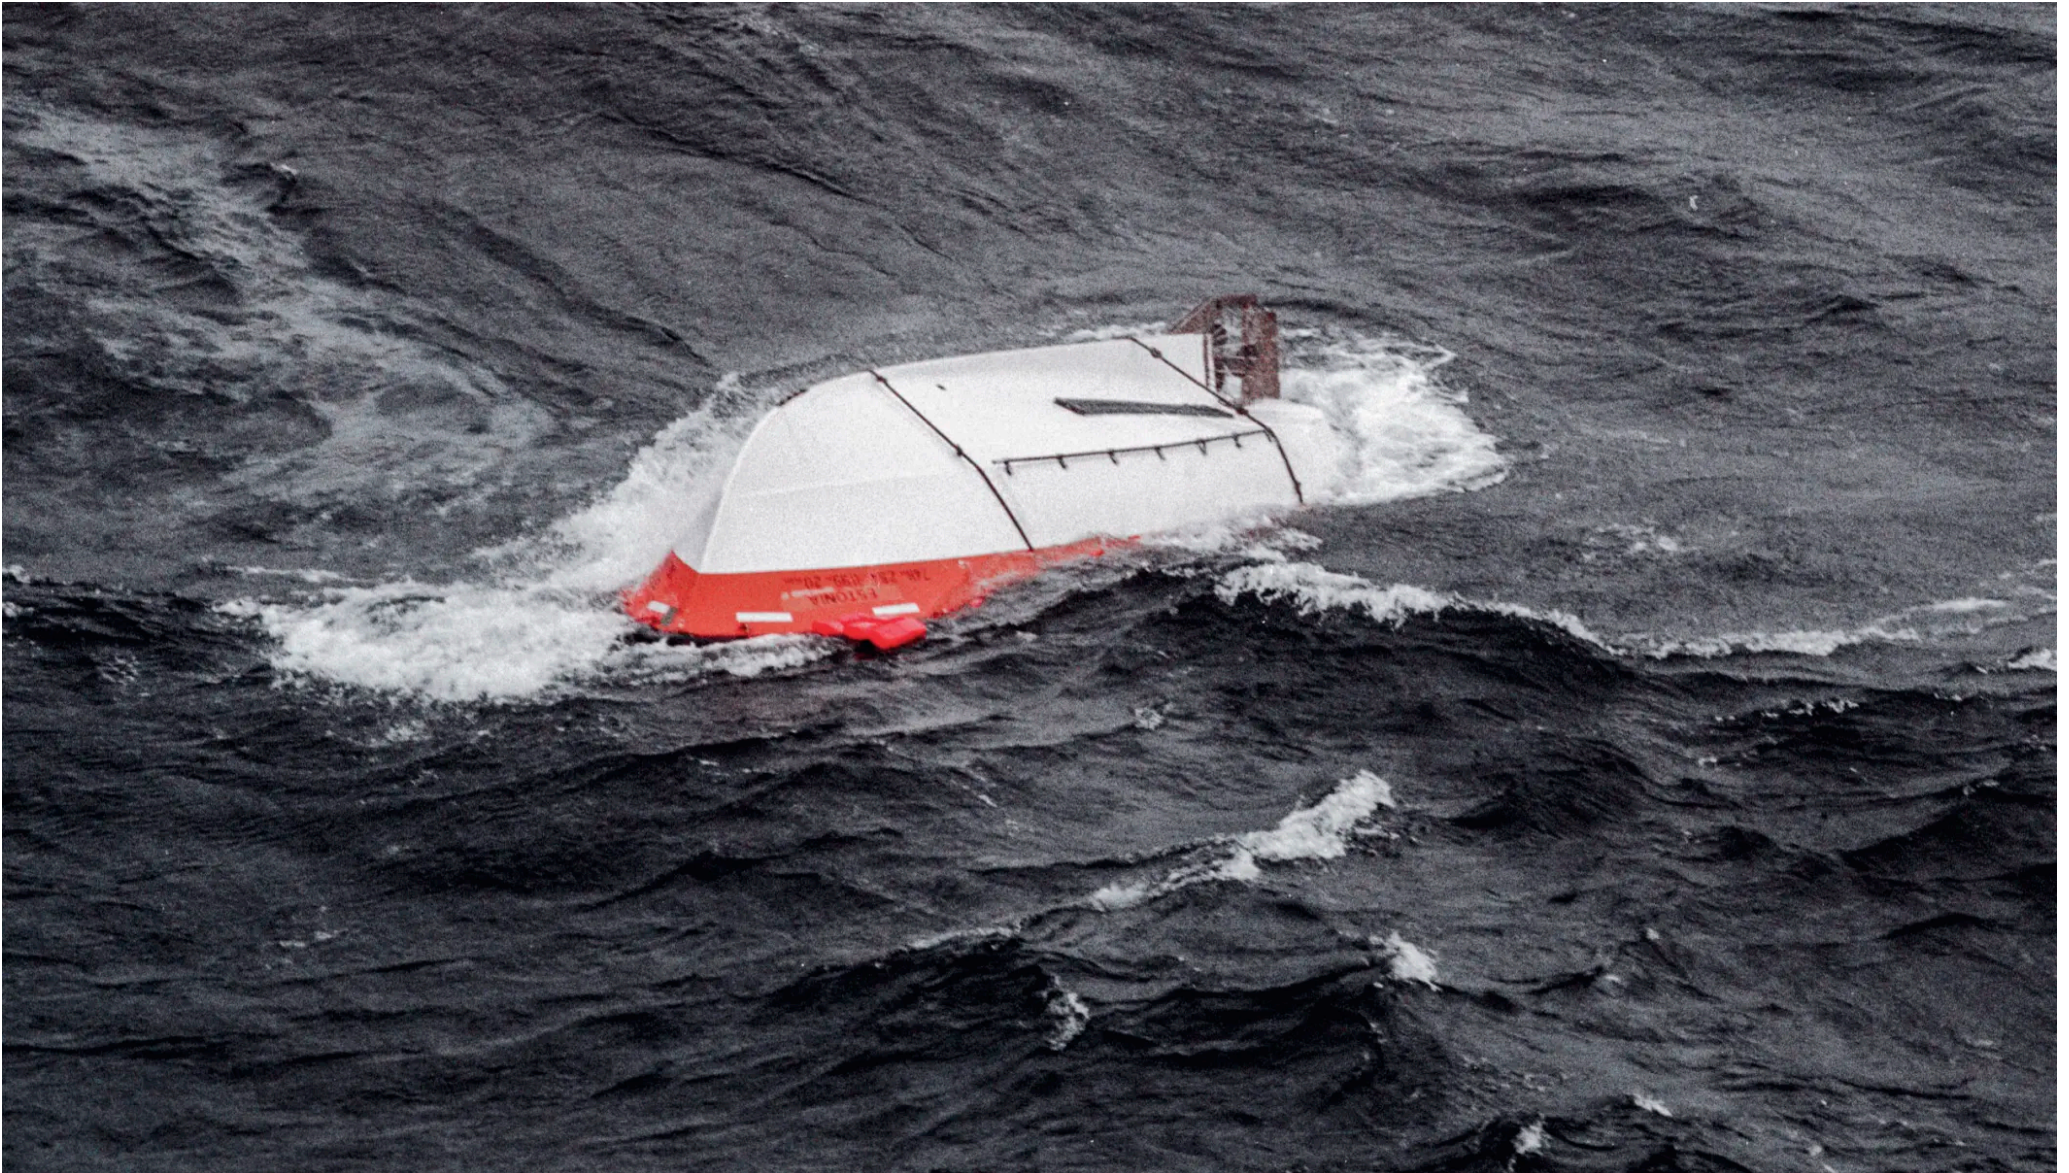
Estonias snabba sjunkförlopp har väckt frågor. Bilden visar en upp- och nedvänd livbåt efter förlisningen. Foto: Leif R Jansson/TT

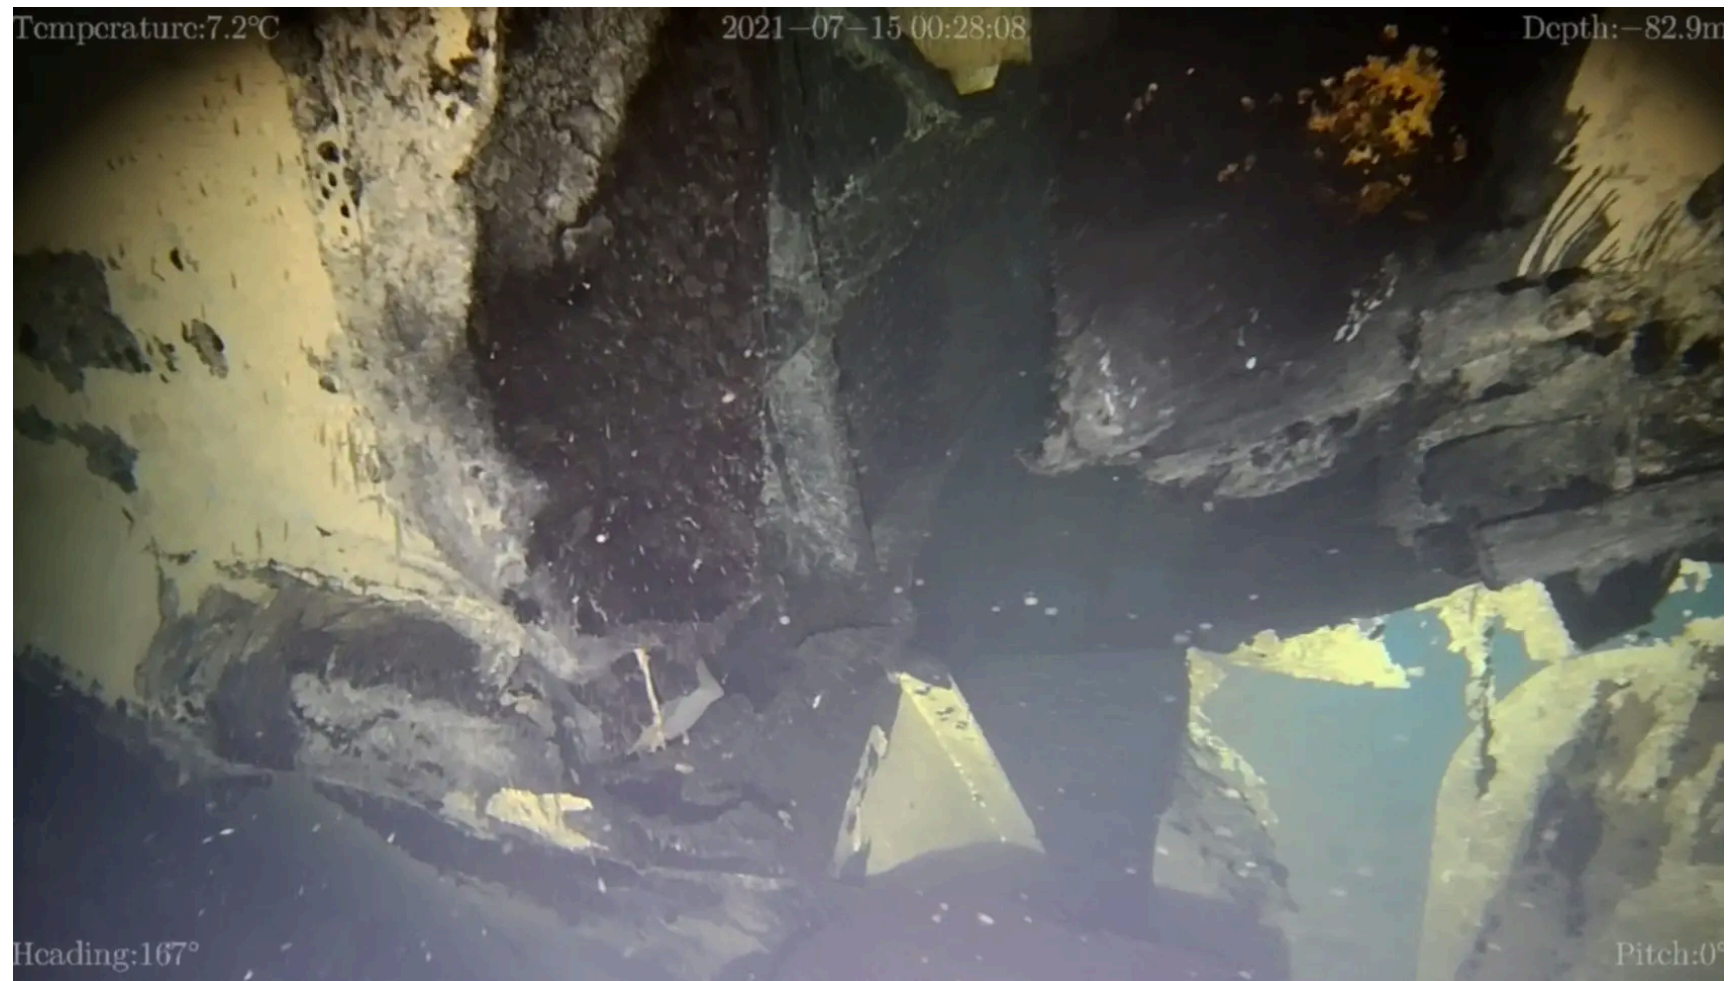
- I ena änden av ett drygt 22 meter långt skadeområde finns det hål som dokumenterades av Henrik Evertsson, som fick Stora journalistpriset år 2020 för sin upptäckt. Hålet är cirka fyra kvadratmeter stort och går in i hyttavdelningen på däck ett.
- 22 meter akterut finns ett lika stort hål vid maskinverkstaden, med uttryckt fartygspått och avbrutna balkar.
- Mellan de två hålen finns en zon som har minst sju separata skador – sprickor, bucklor, flikning, krossad fenderkonstruktion och överlappande plåt – som tyder på ett längre kontaktförlopp snarare än punktvis påverkan.

Det stora hål som dokumentärfilmaren Henrik Evertsson upptäckte. Genom hålet ser man rakt in i bildäck. Foto: Margus Kurms expedition

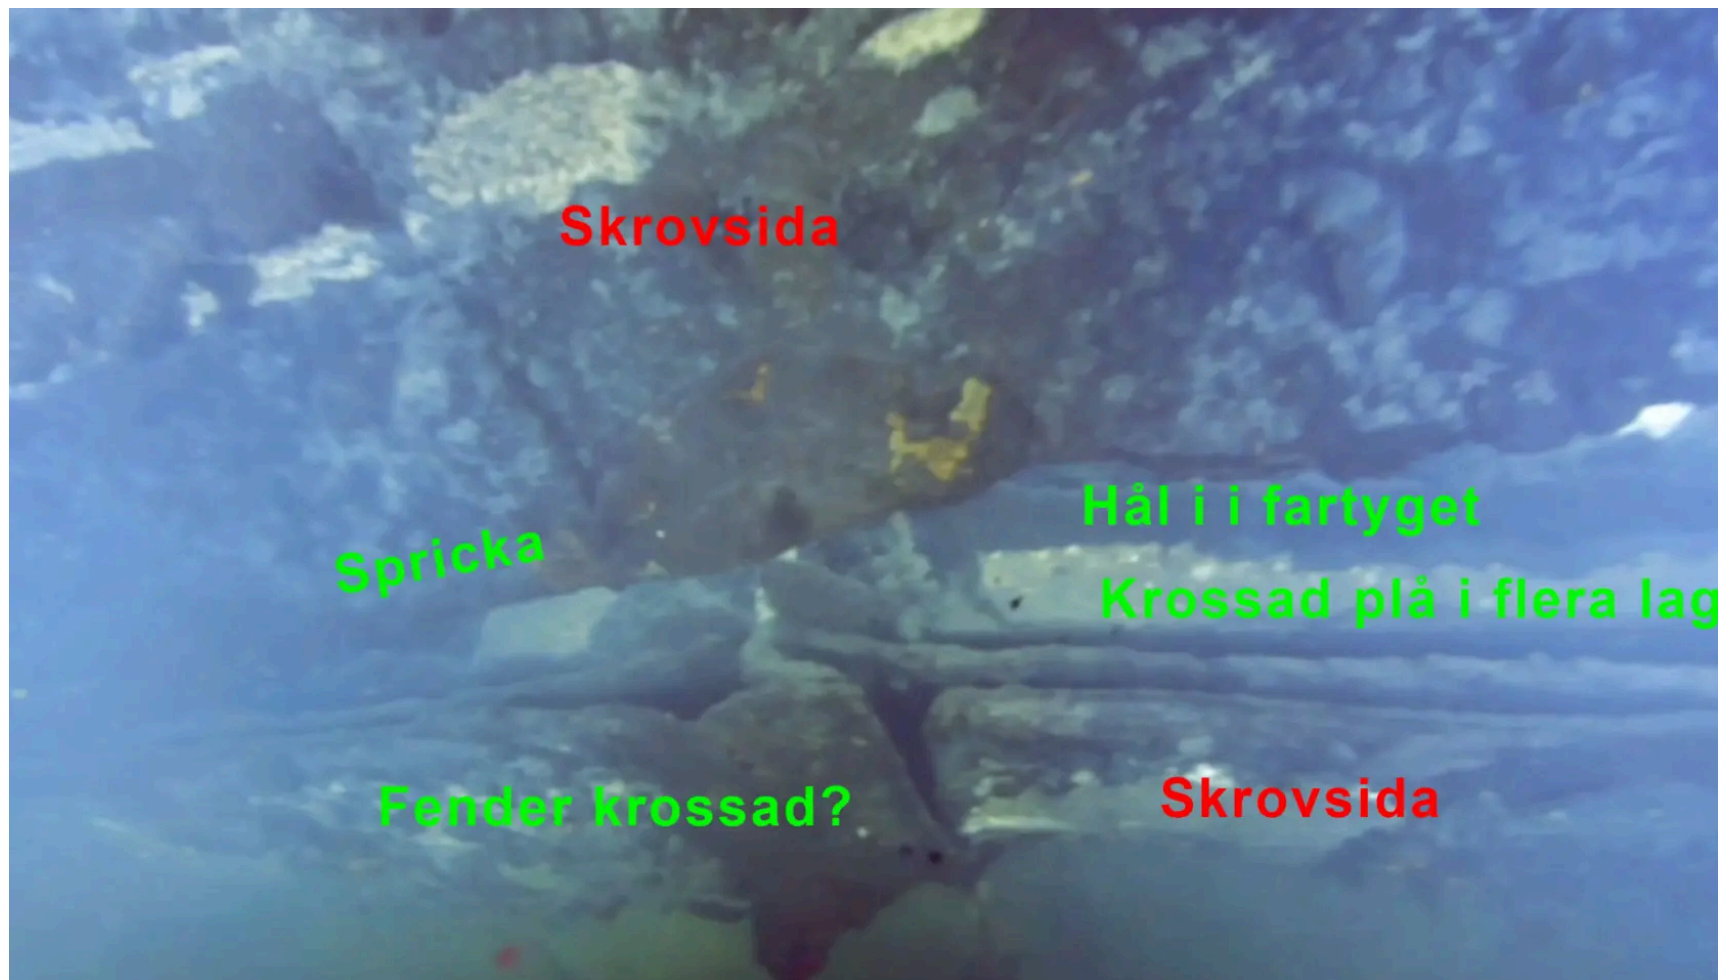
**Det sammanlagda mönstret** – en kombinationen av inträngande och utpressad plåt, skjuvning, brott av spant och flikande deformationer – är typiskt för en sidokollision i rörelse, inte för bottenkontakt, menar rapportförfattarna, som även har utgått från haverikommissionens fotogrammetri och Rockwaters bottenundersökningar från 1994.

Mellan de två hålen finns ett stort område med krossad plåt samt sprickor och håligheter i skrovet. Foto: Margus Kurm/Johan Ridderstolpe

– Den energi som krävs för att åstadkomma de här skadorna på styrbords sida är 140–180 megajoule. En bottenkontakt kan inte åstadkomma detta 22 meter långa skadeområde, det är en fysisk omöjlighet, säger Lars
