# Slutrapport

Ro-ro passagerarfärjan

## MS ESTONIAS

förlisning i Östersjön  
den 28 september 1994

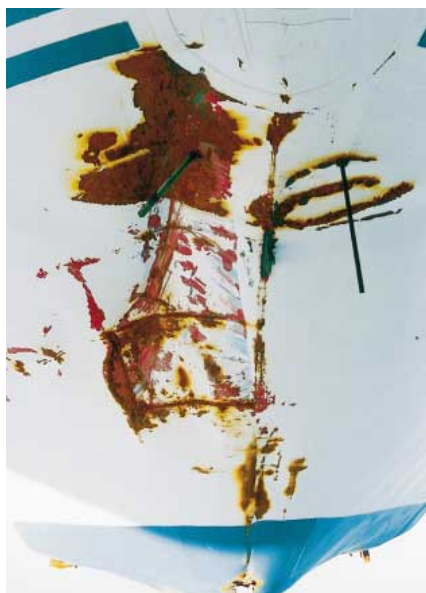
Den massiva stävskenan var vikt inåt och hade sprickor på flera ställen. Stävskenan hade lösgjorts från bordläggningsplåten genom att svetsfogarna hade spruckit.

**Figur 8.5 Skador på visirets front.**

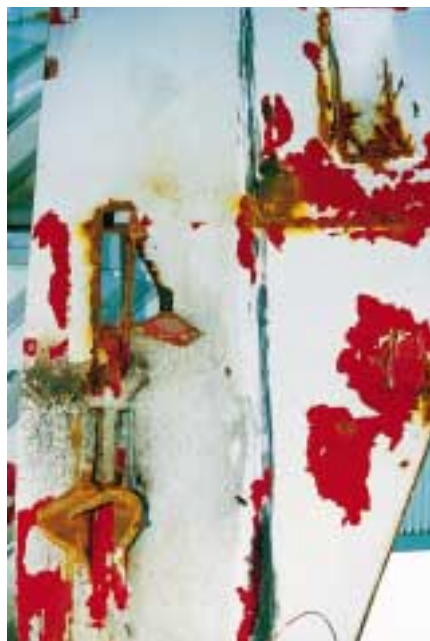
**Figur 8.20 Skada på visirets akterskott på styrbordssidan nära det avskilda sidolåsörat.**
